# **AB AABO**

**SAG NR. 09.2909.40**

**MARTS 2009**

## **TILSTANDSRAPPORT**

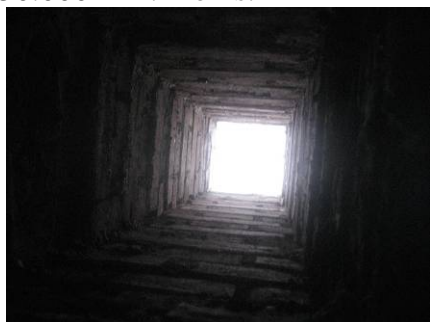
Skorstene er ligeledes istandsat for ca. 10 år siden. Antennekablet er ført igennem skorstenene via hul fra tagrum, og da der ikke er etableret fuglesikring på skorstenene, kan dette medføre, at fugle mv. kan komme ind i tagrummet. Det må anbefales, at der etableres fuglesikring på skorstenene. Dette arbejde udføres fra lift og forventes at kunne udføres for ca. kr. 20.000 ekskl. moms svarende til ca. kr. 25.000 inkl. moms inkl. lift.

Ingen fuglesikring mv. over skorsten

Skorstene er istandsat samtidig med taget og fremstår hele uden skader mv. Skorstenen samt fuglesikring mv. bør eftergås ca. hvert 8.-10. år. Der bør afsættes et beløb på ca. kr. 40.000 ekskl. moms, svarende til ca. kr. 50.000 inkl. moms, til eftergang af skorstenene, fuglesikring mv., som udføres i forbindelse med andre arbejder.

Alternativt kan der monteres riste eller lignende på skorsten indefra tagrummet. På denne måde vil fugle mv. forhindres adgang til loftrummet, men metoden vil ikke forhindre redebygning mv. på skorstenen, så der vil stadigvæk være mulighed for redemateriale mv. falder ned og ligger i bunden af skorstenene.

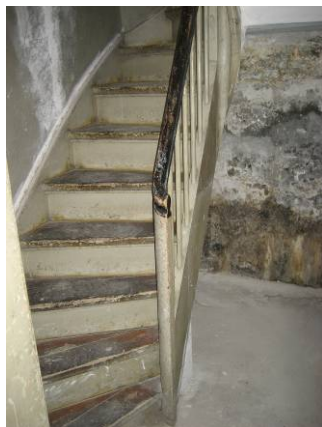
Trappeløb fra indgangsrepos til kældere er udført i træ. Der er udført snedkerreparationer på nogle af trapperne.

Alternativ forslag. Trætrappe udskiftes til trappe i beton.

Alternativt kan bitrapperne til kælder udskiftes til nye trappeløb i beton. Pris pr. stk. ca. kr. 20.000 ekskl. moms, svarende til kr. 26.250 inkl. moms. I alt for 7 stk. trapper ca. kr. 150.000 ekskl. moms svarende til 187.500 inkl. moms

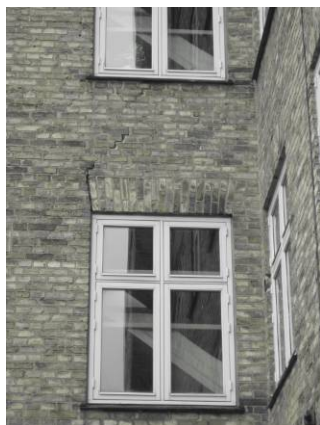
Gårdfacaden er opført i blank mur og fremstår i rimelig stand. Dog med nogen sætningsrevner i brystningerne under vinduerne, samt mindre områder med manglende/udvaskede fuger.

Sætningsrevne i brystning.

Der bør på gårdfacaden afsættes et beløb på ca. kr. 150.000 ekskl. moms, svarende til ca. kr. 187.500 inkl. moms, udbedring af mindre reparationer, som ligeledes udføres i forbindelse med andet stilladskrævende arbejde, idet omfanget af facadeistandsættelse alene ikke står mål med stilladsudgiften

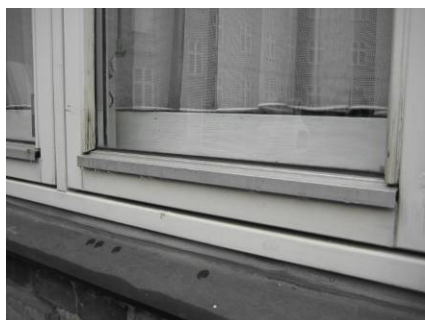
Ejendommen har nyere trævinduer med termoruder udskiftet i 1986. Det er oplyst, at vinduerne sidst er malerbehandlet for 7-8 år siden. Trævinduerne fremstår udtørret med nogen forvittringer og bør males udvendigt på gade- og gårdside inden for en kortere periode, hvis deres levetid skal vare i mere end 7-10 år.

Forvitret træværk i vindue.

Istandsættelse af vinduer, inkl. snedker reparation, udskiftning af defekte tætningslister mv. mod gade, ekskl. kældervinduer, forventes at beløbe sig til ca. kr. 330.000, svarende til ca. kr. 412.500 inkl. moms.

Istandsættelse af vinduer, inkl. snedker reparation, udskiftning af defekte tætningslister mv. mod gård, ekskl. kældervinduer, forventes at beløbe sig til ca. kr. 310.000, svarende til ca. kr. 387.500 inkl. moms.

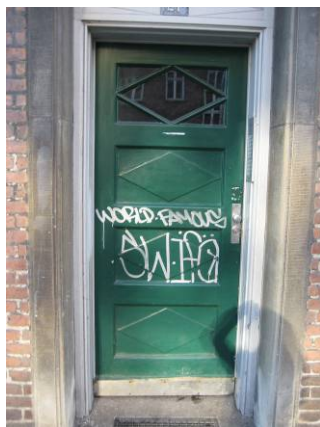
Udvendige døre mod hovedtrapper på gadeside er i rimelig god stand, men med få afskalninger og graffiti. Udover malerbehandling forventes der ingen yderligere istandsættelse ud over almindelig løbende vedligeholdelse af dørpumper, låse, porttelefon m.v. Malerbehandling af hoveddørene forventes at kunne udføres for ca. kr. 20.000 ekskl. moms, svarende til ca. kr. 25.000 inkl. moms

Gadedør til hovedtrappe.

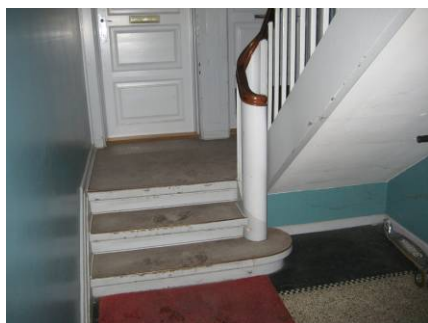
Hovedtrappe

Hovedtrapperummene er generelt i rimelig stand, idet der dog mange steder er revner i pudsede undersider og vægge samt afskalninger på træværk. Linoleumsbelægningen har nogle steder, ved trin og kanter, løsnet sig.

For fastgørelse af linoleumsbelægning, der har løsnet sig, bør der afsættes et beløb på ca. kr. 15.000 ekskl. moms, svarende til ca. kr. 18.750 inkl. moms.

Alternativt kan linoleumsbelægningen udskiftes på hovedtrapperne. Dette forventes at kunne udføres for ca. kr. 300.000 ekskl. moms, svarende til ca. kr. 375.000 inkl. moms.

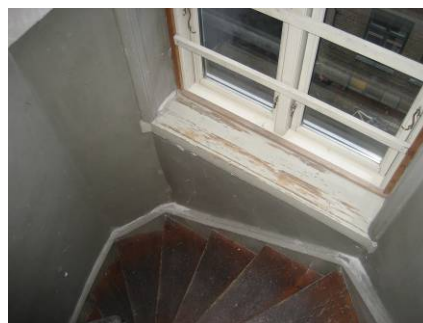
Bitrappe

Bitrapperne fremstår nedslidte med flere revner og afskalninger på vægge og undersider og trinnene mangler flere steder lakering. Da bitrapperne trods alt er sekundære trapper foreslås det, at istandsættelse foretages på længere sigt, når det passer ind i ejendommens planlægning af øvrige vedligeholdelsesarbejder.

En istandsættelse af bitrapperne bør omfatte reparation af træværk og murværk, opsætning af glasfilt, maling af alle overflader, samt slibning/afhøvling af gulv. Udgiften til dette forventes pr. bitrappe at udgøre ca. kr. 140.000 ekskl. moms, svarende til kr. 175.000 inkl. moms.

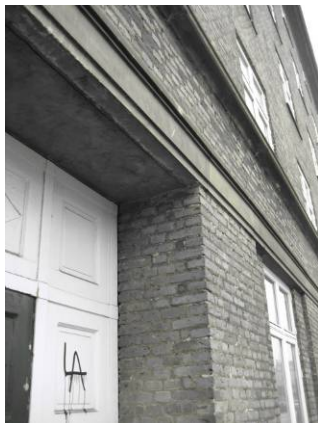
Der er revnedannelser i puds ved bærejern over port. Dette bør undersøges nærmere, idet det kan antyde at bærejern kan være angrebet med rust. Der bør afsættes et beløb på ca. kr. 10.000 ekskl. moms, svarende til kr. 12.500 inkl. moms, til undersøgelse/forslag til udbedring.

Revnedannelser i puds ved bærejern over port.

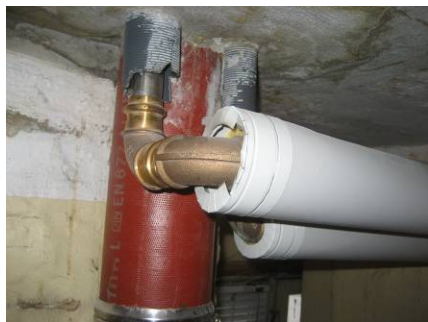
Uisoleret stigstreng/ledning

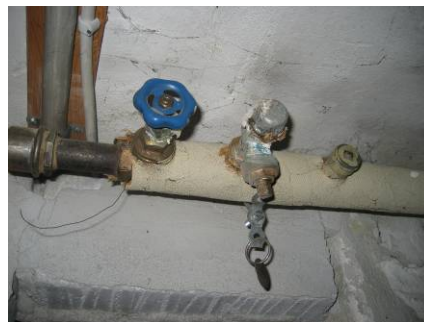
Eksisterende reguleringsteer

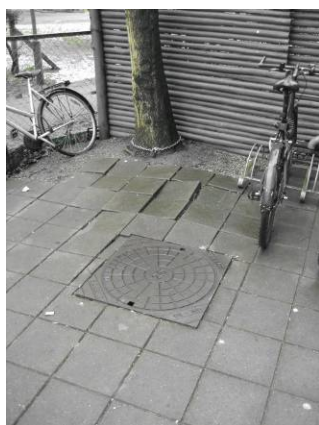
Belægningen omkring det store træ ved brønd/kloak på gadeside ved Hillerødgade 25 ligger ujævnt og er knækket. Dette bør ligeledes undersøges, idet det kan være tegn på, at træets rødder kan have gennembrudt kloakken.

Ujævn belægning ved Hillerødgade 25

En nøjere vurdering kræver udførelse af en tv-inspektion. Vi er gerne behjælpelige med at rekvirere en sådan inspektion, som anslås at beløbe sig til ca. kr. 40.000 ekskl. moms, svarende til ca. kr. 50.000 inkl. moms.

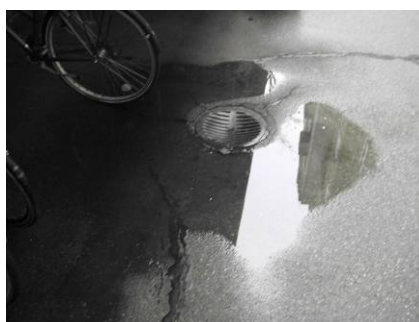
Lunke i belægning ved afløbsrist i gård.

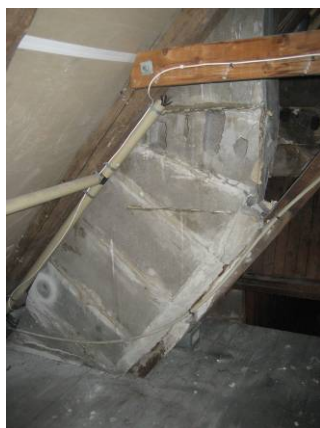
Uhensigtsmæssig gennembrydning af ventilationskanaler.

Der bør etableres mekanisk udsugning fra badeværelserne. Dette kan gøres ved at etablere et ventilationsanlæg i tagrummet, som tilsluttes eksisterende ventilationskanaler. Ventilationsanlægget skal være beregnet til at kunne køre med variabel sug. Således at det eventuelt kan køre med nedsat kraft blandt andet om natten. Pris for etablering af 7 stk. ventilationsanlæg som placeres i tagrum udgør ca. kr. 900.000 ekskl. moms, svarende til ca. kr. 1.125.000 inkl. moms.
